Plano diretor para recomposição florestal visando à conservação de recursos hídricos da bacia hidrográfica do rio ribeira de Iguape e litoral sul.

SECRETARIA DO
MEIO AMBIENTE

Plano Diretor

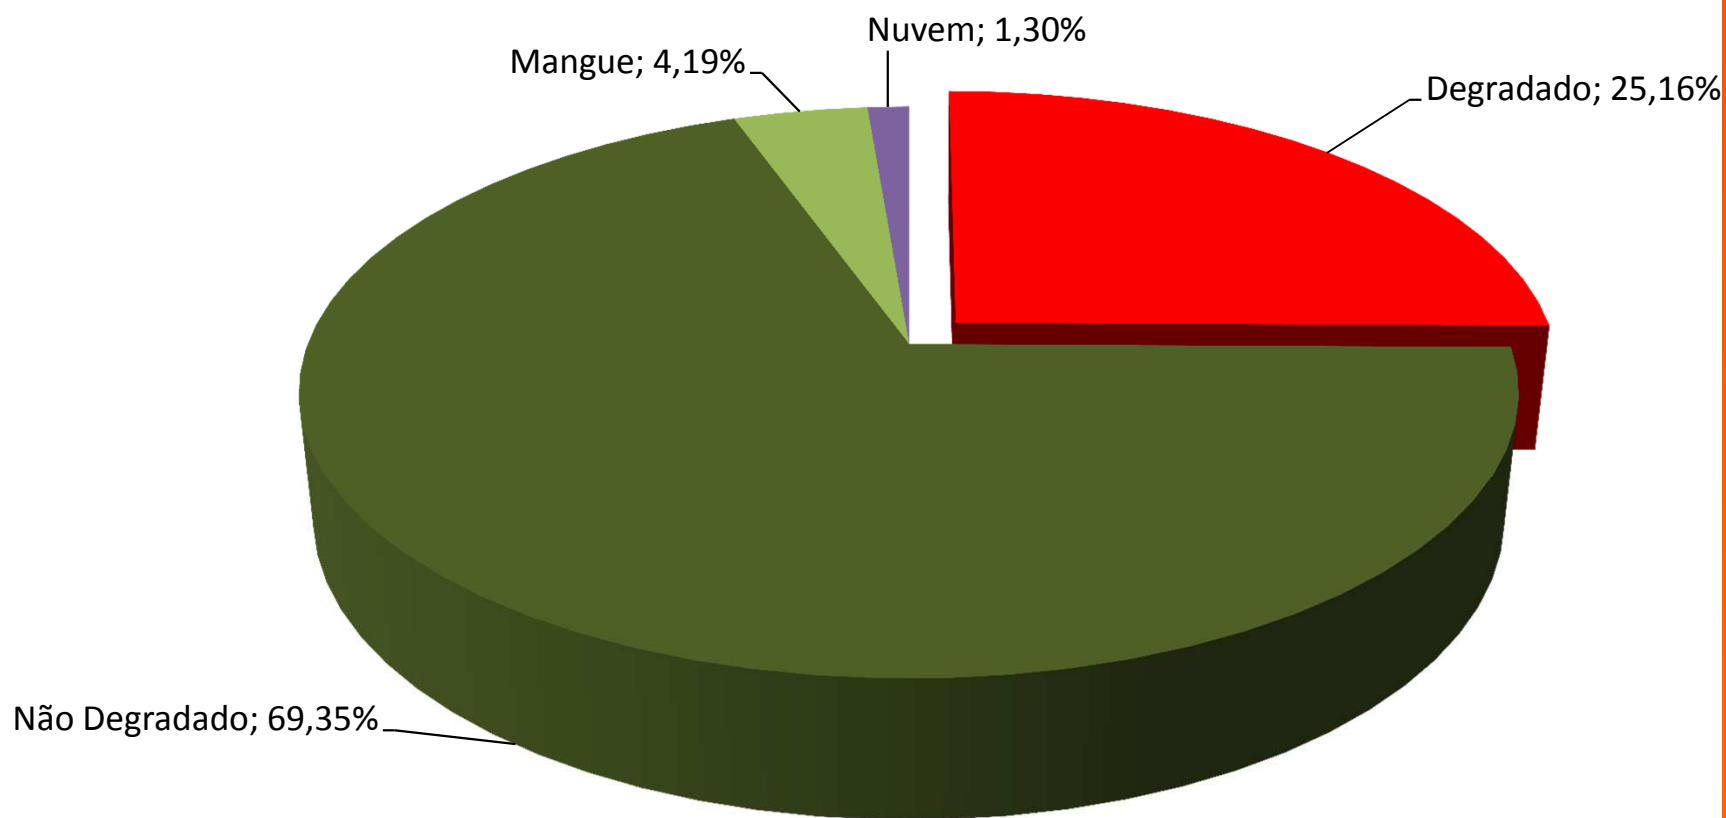
Degradação em APPs hídricas - Vale do Ribeira

Degradado	70.679,9 ha
Não Degradado	194.824,2 ha
